ZBORNIK RADOVA

"PRAVCI RAZVOJA HRVATSKE ZAJEDNICE HERCEG-BOSNA"

RATNA RAZARANJA I SMJERNICE OBNOVE GRADITELJSKOG NASLIJEDA MOSTARA

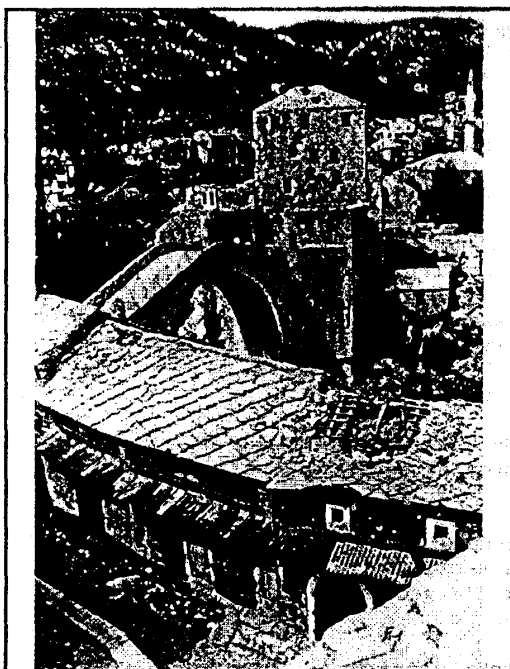
Fot. 1. Stari Most

Stari most sa kulama, spomenik svjetskog značaja, je remek djelo konstruktivno - arhitektonskog oblikovanja. Izgrađen je 1566.godine, a djelom je neimara Hajrudina, učenika mimara Sinana. Zajedno sa kulama - Tarom i Halebijom, predstavlja cjelinu izuzetne umjetničke i povijesne vrijednosti. O mostu i kulama je konstantno vodena briga, a 1956, 1963, 1982. i 1985.g. su izvedene sanacije konstruktivnih elemenata mosta. Program za sanaciju Starog mosta sačinjen je 1990.g. a realizacija je prekinuta ratom. Most je direktno pogoden sa dvije granate velikog i više granata manjeg kalibra. Oštećeni su kameni svod, kolovozna konstrukcija i korkaluk mosta. (fot. 1)

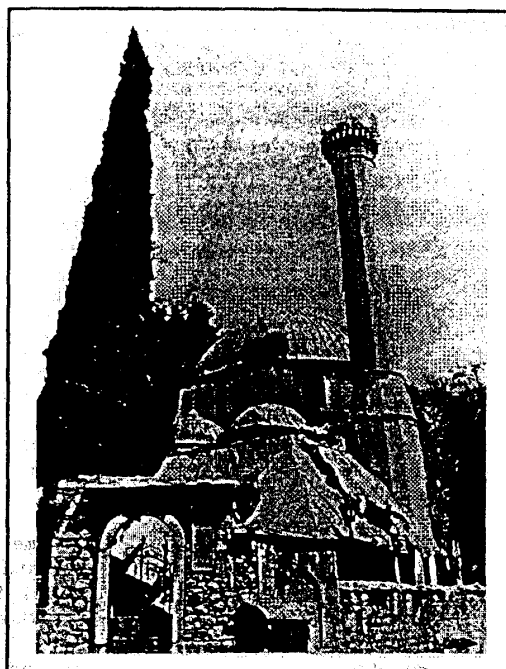
Fot. 2. Karadobegova džamija

Problemi vezani za sanaciju konstrukcije džamija su specifični s obzirom da se najčešća oštećenja nalaze na munarama. Munare kao vertikalni akcenti su bile meta agresora, tako da su one kod svih džamija oštećene. Prilikom sanacije munara, mora se inzistirati na adekvatnom konzervatorskom postupku, jer munare sanirane u posljednjih desetak godina, kada su dobile betonski siljak, bile su uzrok velikih oštećenja izazvanih padom tih teških elemenata. (fot. 2)

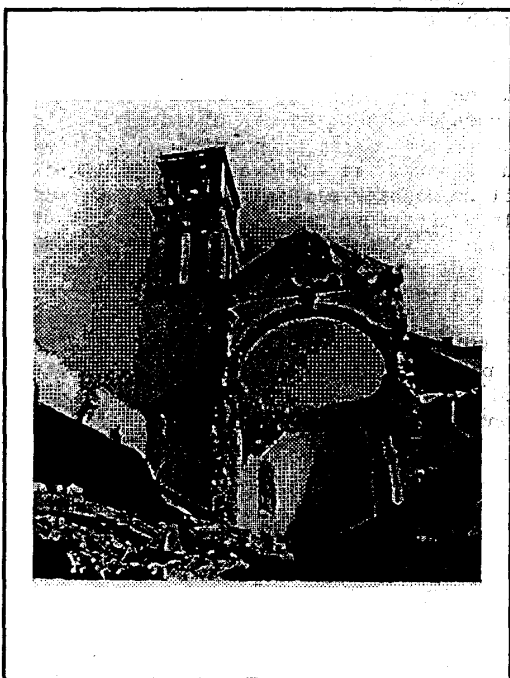
Fot. 3. Crkva Sv. Petra i Pavla

Franjevačka crkva Sv. Petra i Pavla podignuta je u Podhumu koncem turske vladavine, 1866.g. Crkva je koncipirana kao bazilika u duhu eklekticitizma sredine prošlog stoljeća. Nedugo zatim, pristupa se izgradnji samostana uz crkvu. Samostanska zgrada je oštećena granatiranjem, a crkva je raketirana iz helikoptera zapaljivim projektilima i izgorjela je. Djelomice su očuvana pročelja i zvonik. (fot. 3)

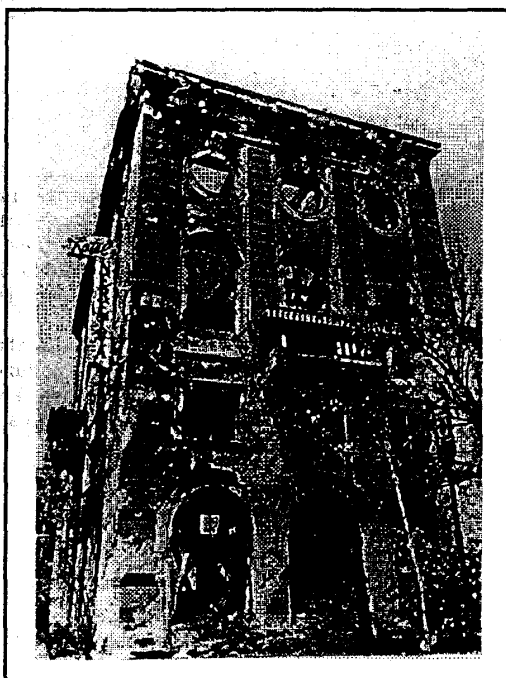
Fot. 4. Hotel "Neretva"

Kod objekata devastiranih gorenjem najjača oštećenja vidljiva su na otvorima (izravno izloženi plamenu), pa su kameni okviri prozora i portala pretrpjeli najjača oštećenja. Sanaciji ovakvih elemenata pristupit će se tijekom cjelovite sanacije objekta, odnosno oštećeni dijelovi bit će zamijenjeni replikama u istovjetnom materijalu. Svi elementi i dalje su ugroženi djelovanjem atmosferičnja. (fot. 4)
